А К Т
общего осмотра многоквартирного дома

196620, Санкт-Петербург, г.Пушкин, тер.Гуммолосары, ул.Анциферовская, д.12 лит.А

ООО «Управляющая компания «Северо-Запад» с 01.03.2026 г.

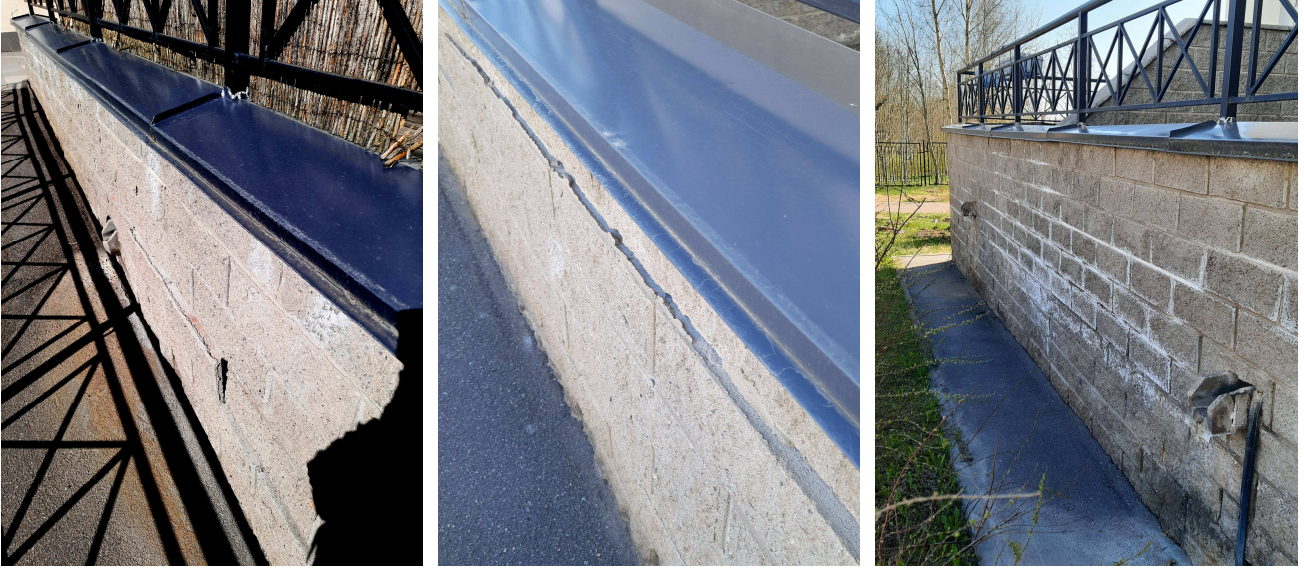
2. Фасад, наружные стены, элементы благоустройства	
<p>2.1. Наружные водостоки, террасы, ограждающие парапеты Наружные водостоки: Кровельные лотки и трубная часть вдоль стен в надлежащем состоянии.</p> <p>Проблема 1: Интенсивное намокание «пирога» покрытия террас вплоть до гидроизоляции верхнего перекрытия подземной автостоянки. В результате влага со стороны террас попадает в толщу конструкций (парапетов, стен и потолков входных групп заглубленных входов).</p> <p>Причина: Наружные водостоки со свободным изливом на террасы (площадки крылец) без организации отвода воды с террас герметичными лотками: Покрытие пола террас не обладает гидроизоляционными свойствами.</p> <p>Проблема 2: Интенсивному намоканию парапетов изнутри.</p> <p>Причина: Выпуски воды через парапеты без гидроизоляции, частично разрушены.</p> <p>Общая проблема: В результате циклов «намокание-замораживание-оттаивание» кладка террас и ограждающих парапетов разрушается, образуются трещины, высолы, происходит морозная деструкция кладки, выдавливание отдельных камней и рядов, повреждение швов (имеются сквозные трещины по линии швов), отслоение керамической плитки площадок крылец.</p>

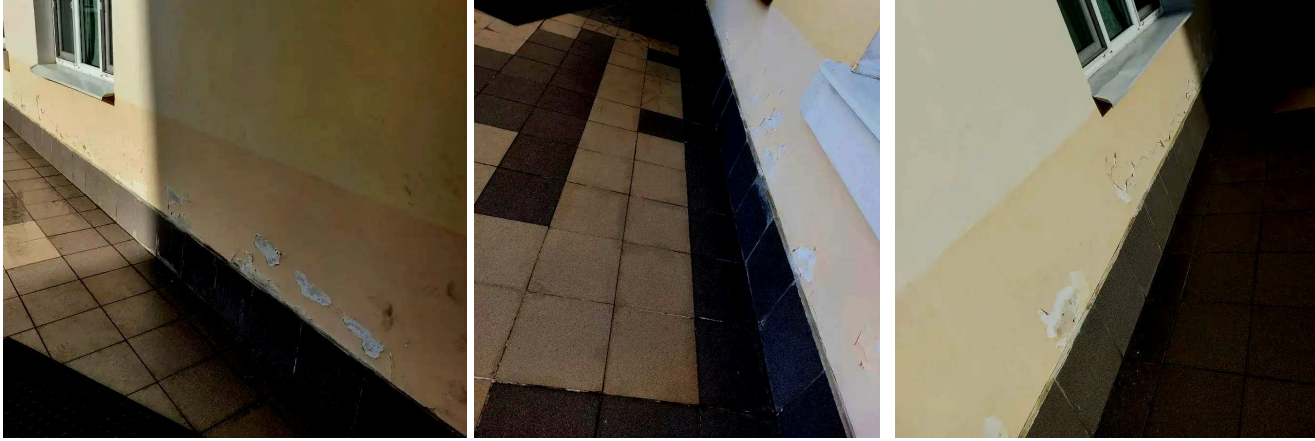
2.2.	<p>Площадки крылец и примыкающие стены Проблема 1: Покрытие пола площадок крылец частично разрушено, имеются , отслоение и выпадение отдельных плиток или целых звеньев, нарушения связей между плитками, образовались провесы, плитка частично отошла от стен, частично разбита. Причина: Пол площадок крылец, облицованный керамической плиткой не устойчив к осадкам, впитывает влагу, подвержен циклам «замораживание-размораживание». Проблема 2: Площадки травмоопасны. Причина: Облицовочная плитка с низким коэффициентом трения, классу противоскольжения R11-R13 не соответствует. Для организации дорожек</p>

используются *незакрепленные* покрытия из ячеистой резины.

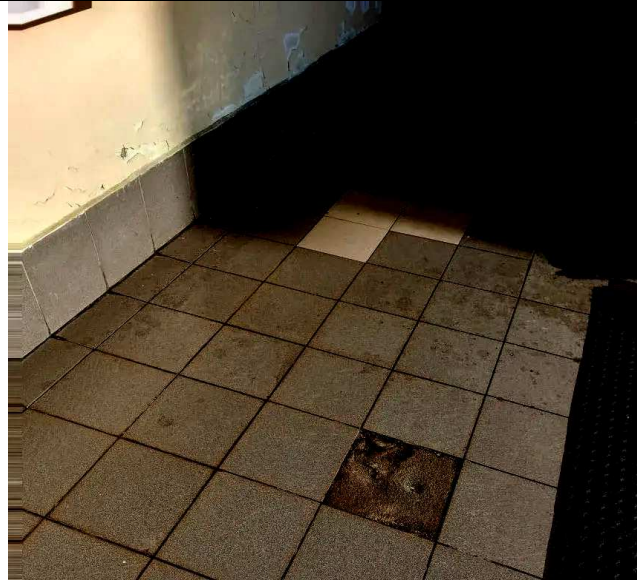
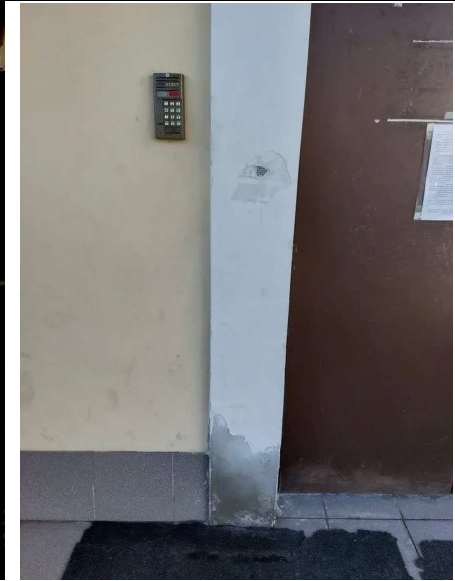
Проблема 3: На наружных стенах, примыкающих к площадкам и террасам наблюдается отслоение, разрушение штукатурного и окрасочного слоев, плесень, высолы, отслоение плитки с нижнего фриза.

Причина: Фильтрация воды вверх по пористым наружным стенам.

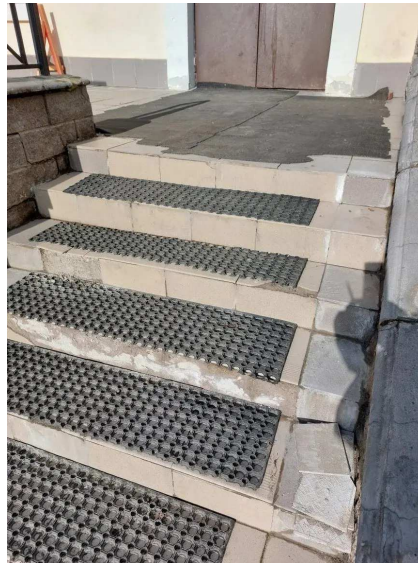
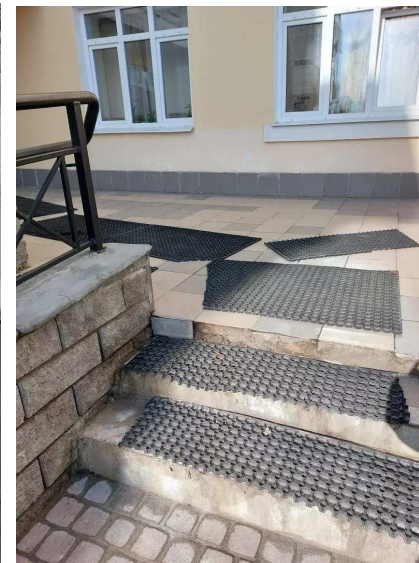
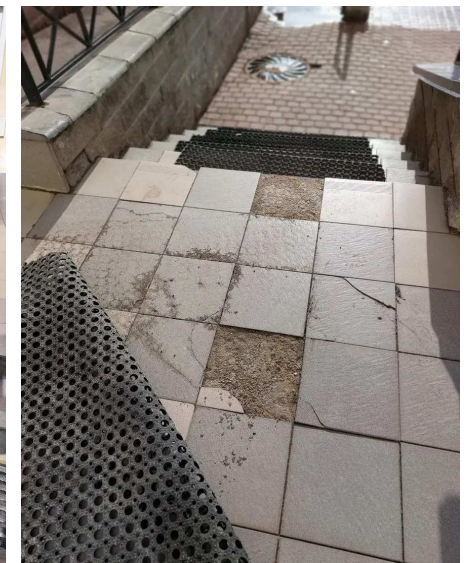
Крыльца входов в парадные

Проблема: Наблюдается отслоение, выпадение отдельных плиток или звеньев, наличие провесов, плитка частично разбита

Причина 1: Интенсивное намокание и последующее разрушение из-за циклов «замораживание-размораживание» ступеней крылец.

Причина 2: Нарушение технологии облицовочных работ для наружных элементов, допущены пустоты в кладке.

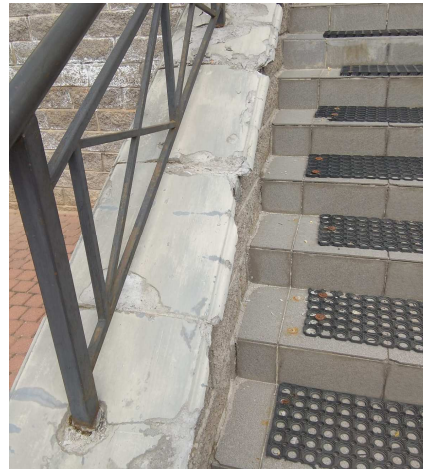
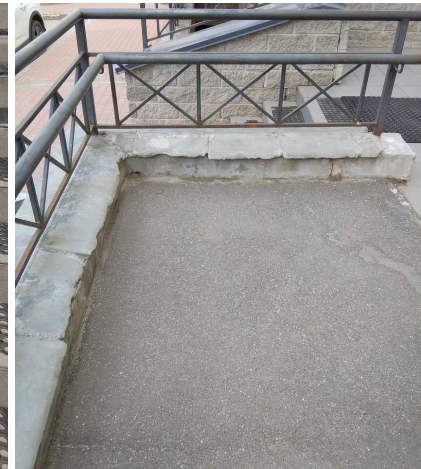
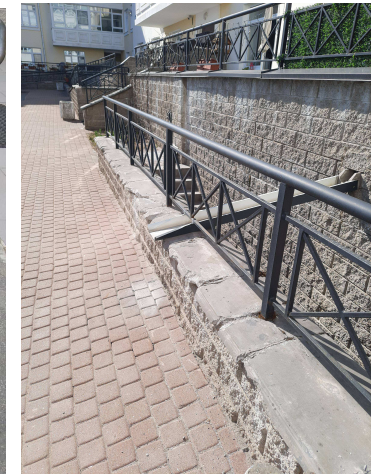
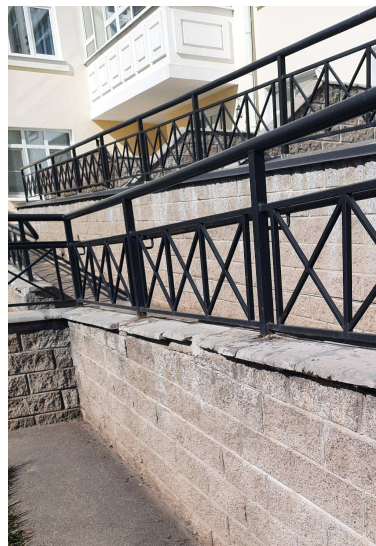
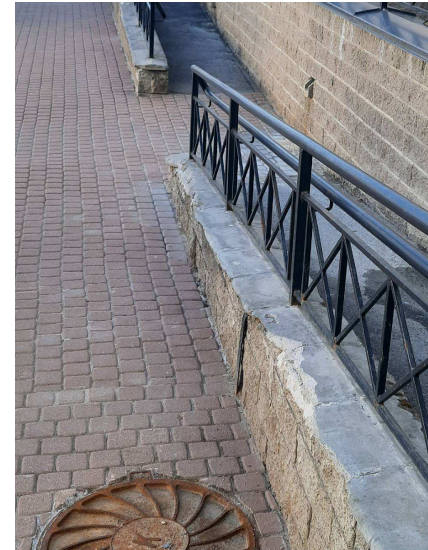
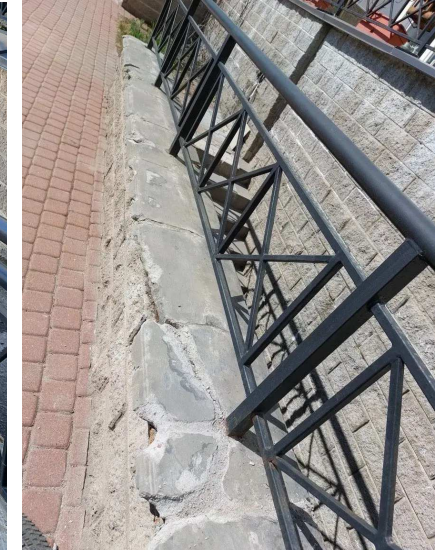
Парапеты крылец, пандусов, заглубленных входов

Проблема: Интенсивное намокание. Разрушение окрытия парапетов лестниц и пандусов (парапетных крышек), выполненного двухскатными бетонными плитами

Причина 1: Штыки парапетных плит заполнены не герметиком, а ЦПС, не обеспечивающей гидроизоляцию. Проходы стоек металлического ограждения сквозь бетонные плиты окрытия негерметичны. В результате влага попадает в толщу конструкций сверху со стороны окрытия. Разрушение происходит из-за множественных циклов «намокание-замораживание-оттаивание».

Причина 2: Внешние механические воздействия. Отсутствует защитное металлическое окрытие

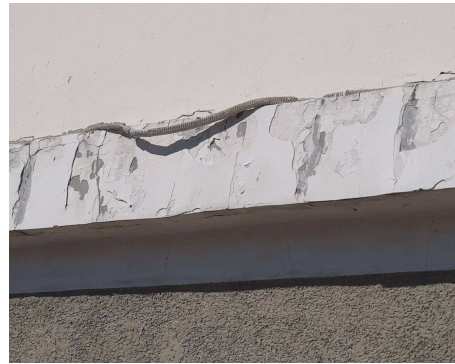
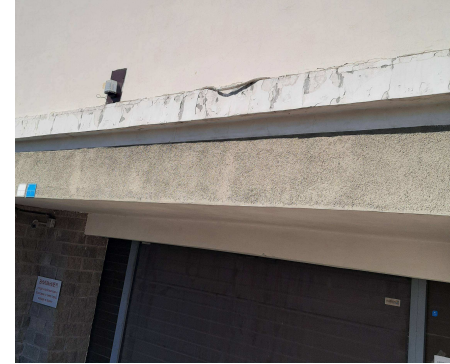
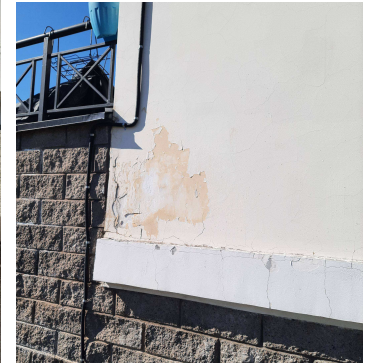
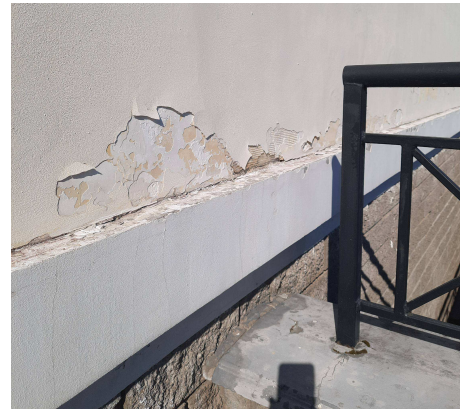
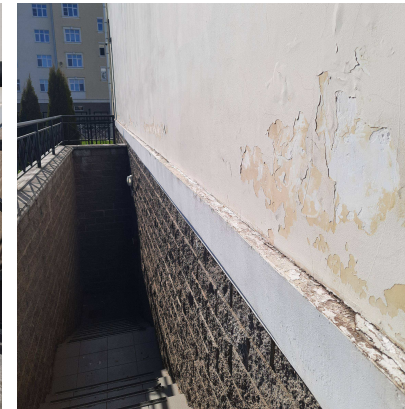
Выступы на южных торцах фасада

Проблема: Трещины, отслоение краски, частичное разрушение штукатурки, высолы.

Причина: Отсутствие металлического окрытия

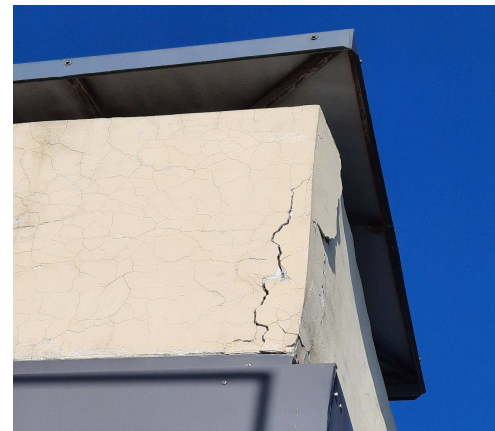
Наружная часть вентканалов (выше кровли)

Проблема: Трещины, отслоение штукатурки.

Причина: Намокание при косых осадках, плохая защита венчающего элемента
Необходима гидрофобизация после ремонта.

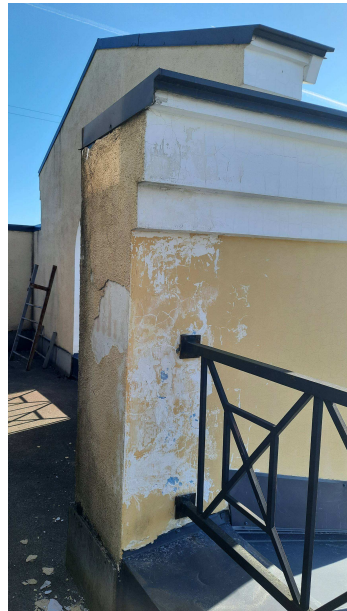
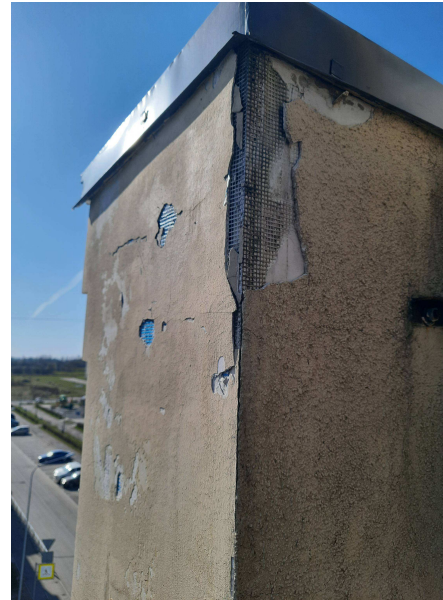
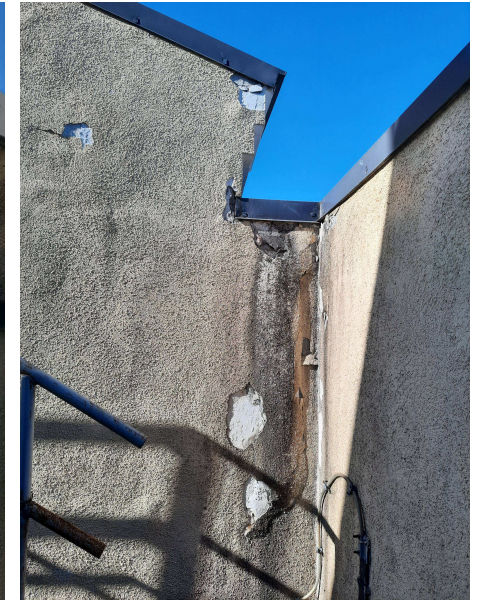
2.7. **Декоративные ограждения и парапеты на эксплуатируемой кровле**
Проблема: Трещины, разрушение, отслоение штукатурки в результате интенсивного намокания
Причина: Выносы металлических окрытий за пределы плоскостей парапетов и ограждений не соответствуют требованиям
Необходима гидрофобизация после ремонта

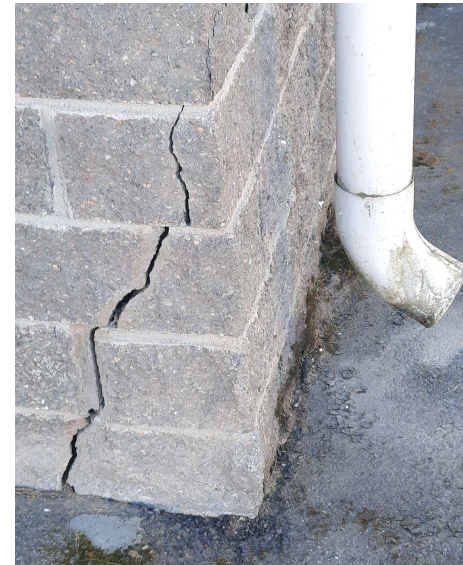
2.8. **Облицовка цоколя.**
Проблема: Разрушение камней облицовки северо-восточный угол фасада
Причина: Воздействие циклов «намокание-замерзание-оттаивание»
Необходимо организовать водосток

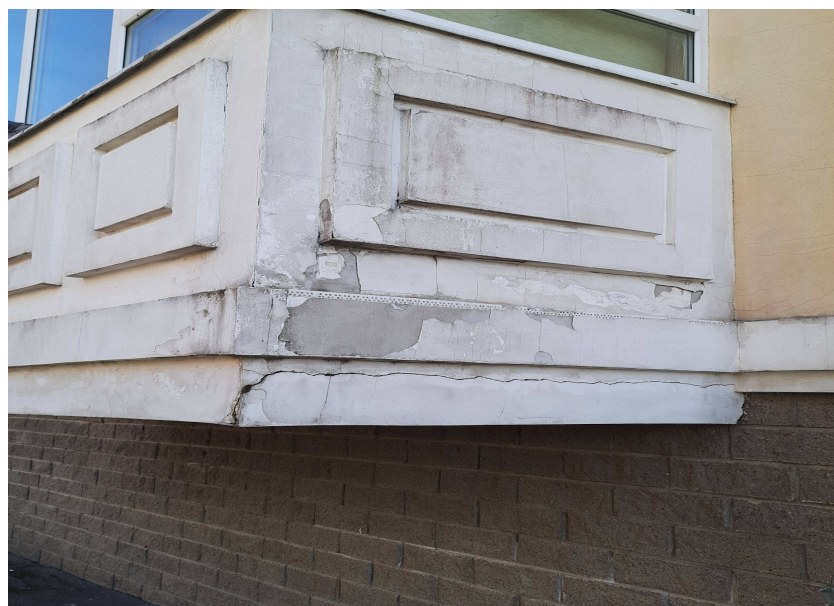
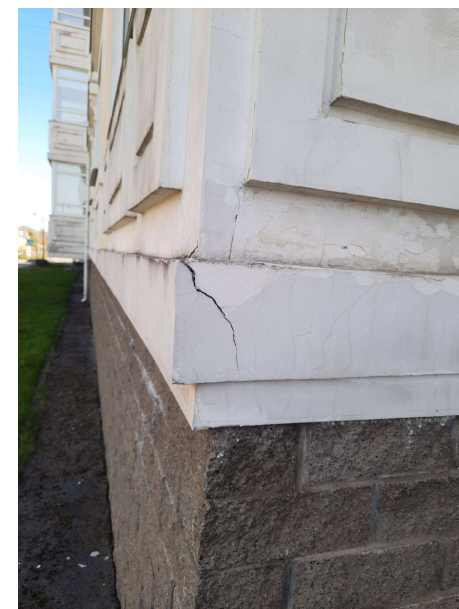
2.9. **Балконы и выступы**
Проблема: Разрушение штукатурки плиты балкона северный лицевой фасад, выступа северо-западного угла лицевого фасада
Причина: Воздействие температурно-влажностных и ветровых факторов.
При ремонте следует использовать материалы с повышенной устойчивостью

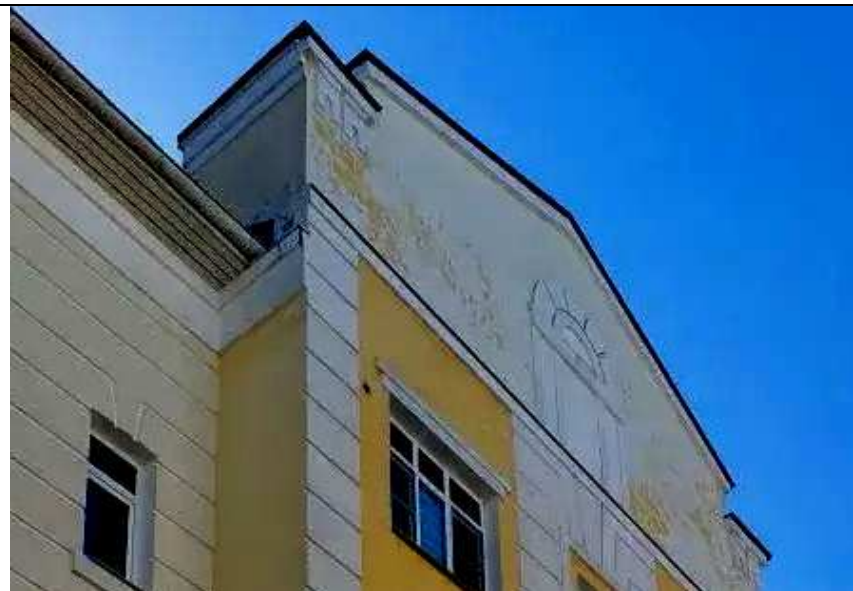
2.10. **Лицевой фасад**
Проблема: Разрушение окрасочного и штукатурного отделочных слоев на фальш-фронте северного лицевого фасада
Причина: Воздействие температурно-влажностных и ветровых факторов.
Необходима гидрофобизация после ремонта

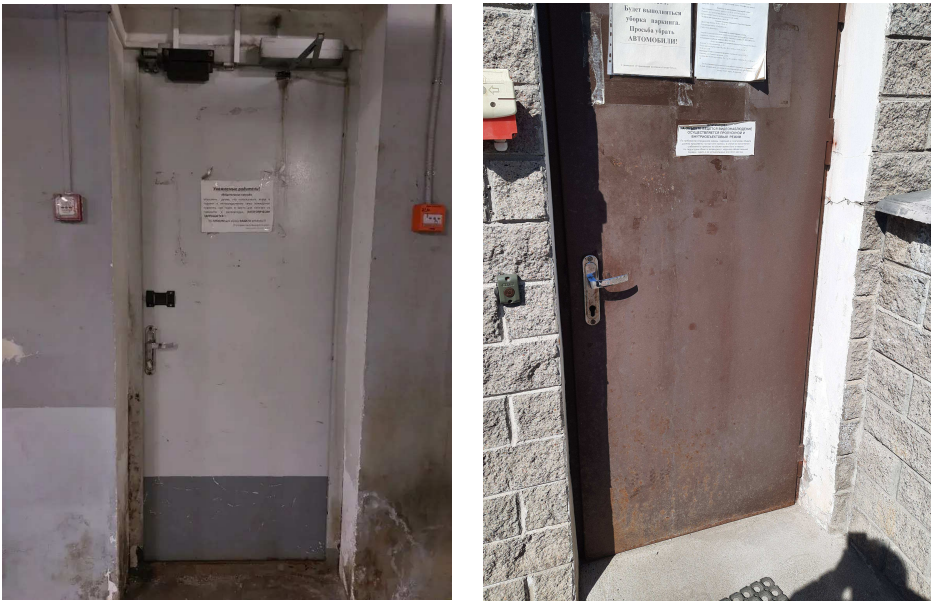
3. Металлические конструкции		
3.1.	<p>Металлические наружные двери</p> <ul style="list-style-type: none">– Коррозия поверхности металлических дверей и дверных коробок входов в подземную автостоянку; неисправны замки, ручки. Требуется ремонт дверных коробок и полотен.– Нарушен окрасочный слой входной двери пар. 5

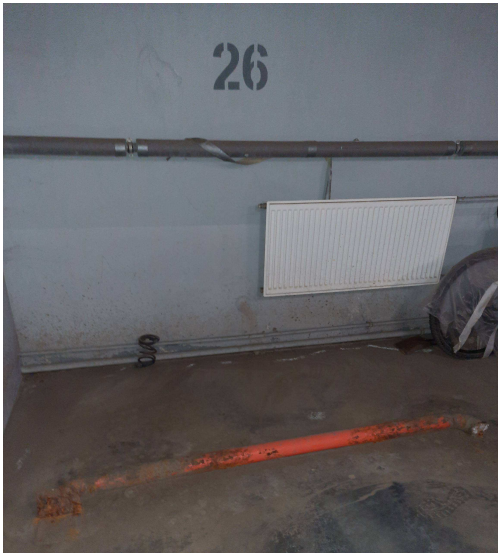
3.3.	Колесоотбойник На м-м 26 незаконно демонтирован

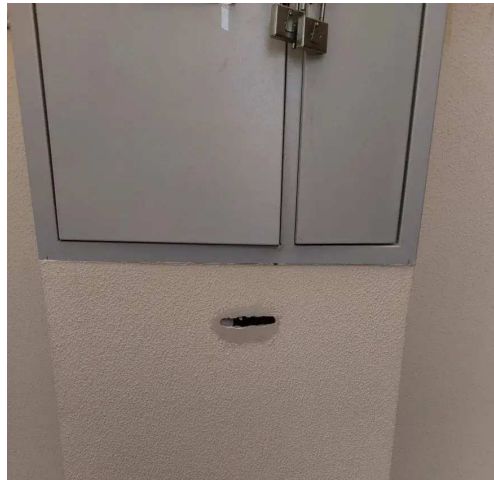
A photograph showing a light-colored wall with the number '26' painted on it. Below the number, there is a white radiator. A horizontal pipe runs across the wall above the radiator. On the floor, there is a long, orange-painted metal bar, likely a wheel stopper, which has been removed from its original position.
4. ЛК, межквартирные коридоры, тамбура, внутренние стены, перегородки		
4.1.	<ul style="list-style-type: none">- Поврежден (пробит) короб из гипсокартона под эл.щитом ЛК5 эт.3 в районе кв.7- Пробита стена тамбур, ЛК1 эт.1

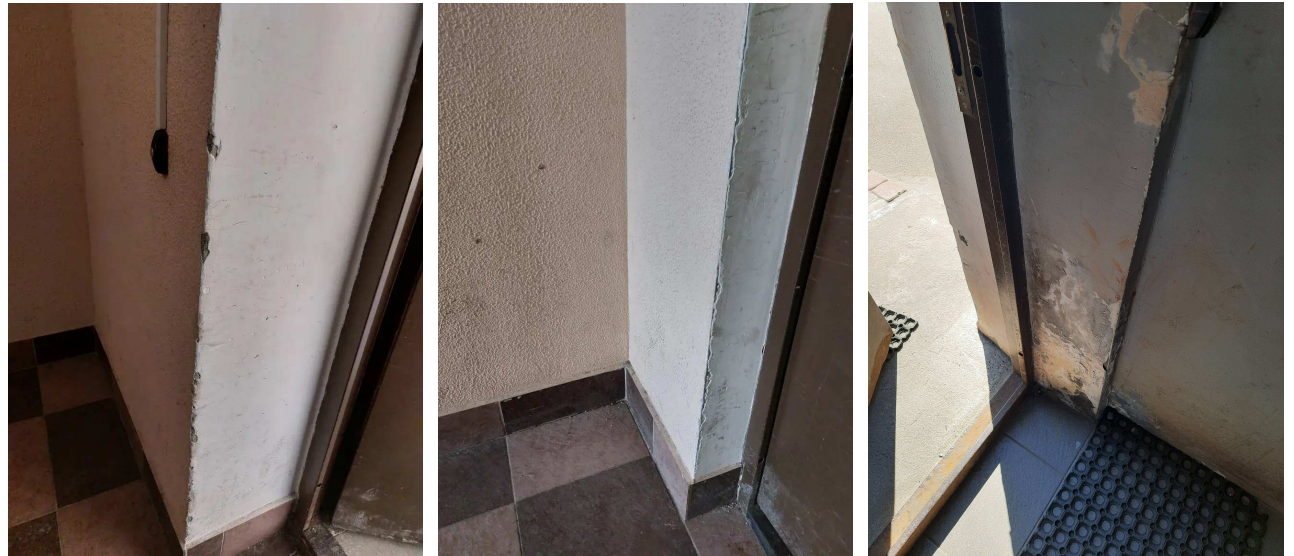
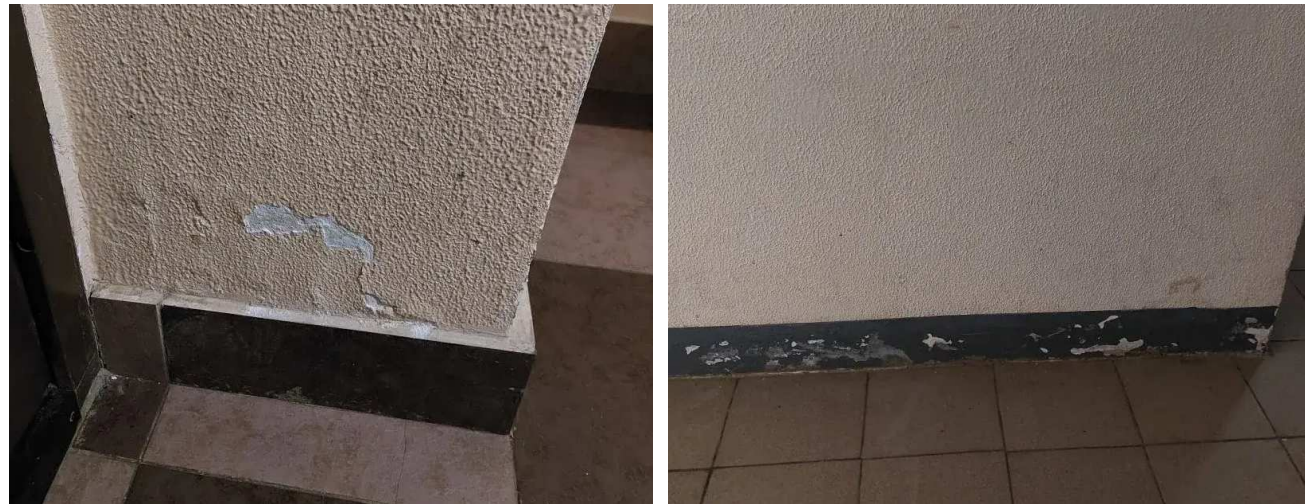
Частично отсутствует облицовочная плитка нижнего фриза, местами отбиты, грязные откосы, со следами намоканий, с плесенью. частично нарушены лужги и усенки в тамбурах и на ЛК:

- отслоение краски ЛК4 у кв.67,
- разрушение штукатурки тамбур ЛК1 эт.1,
- откосы вх.двери ЛК3 эт.1,
- откосы тамбур ЛК3 эт.1,
- откосы тамбур ЛК5 эт.1
- входные группы в подземную автостоянку

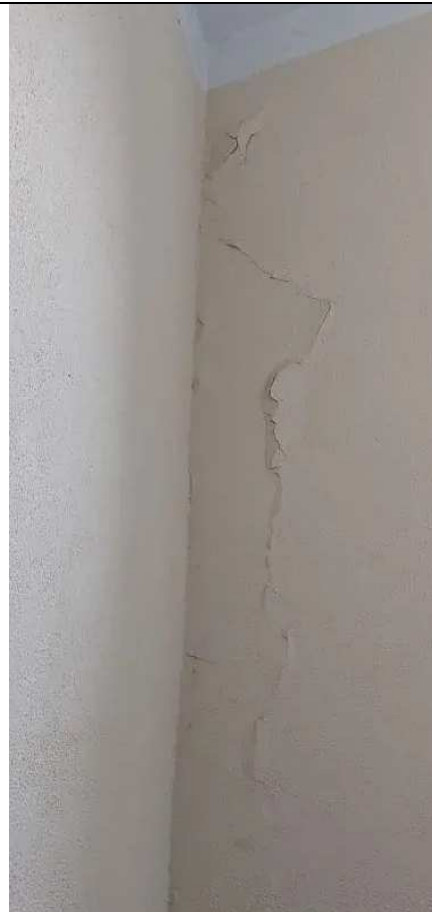
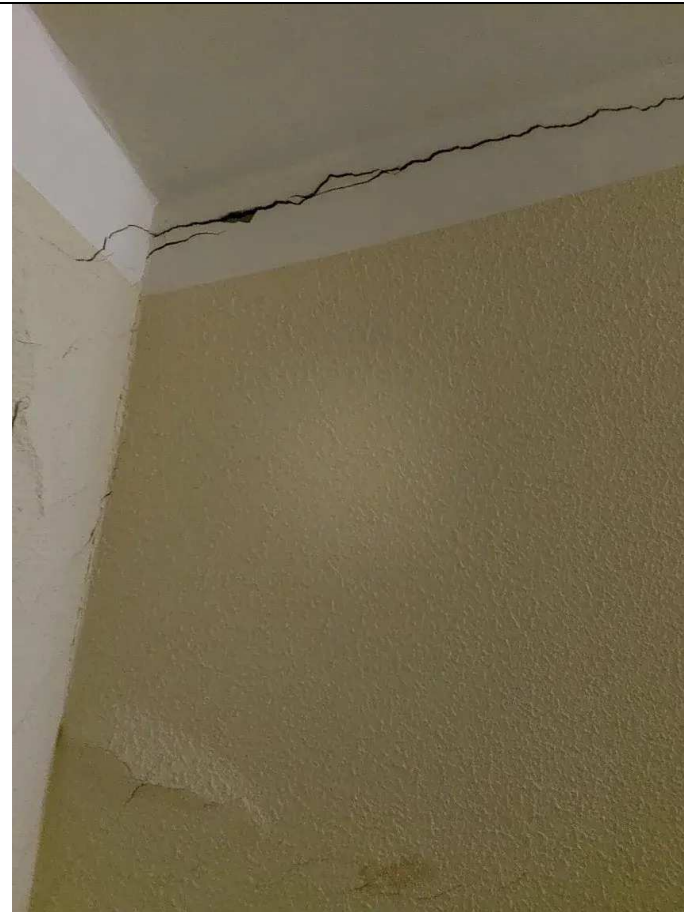
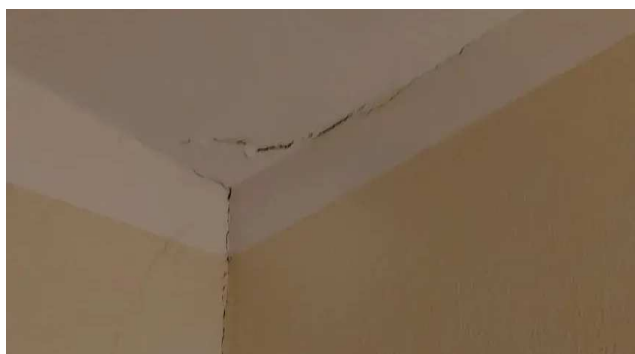
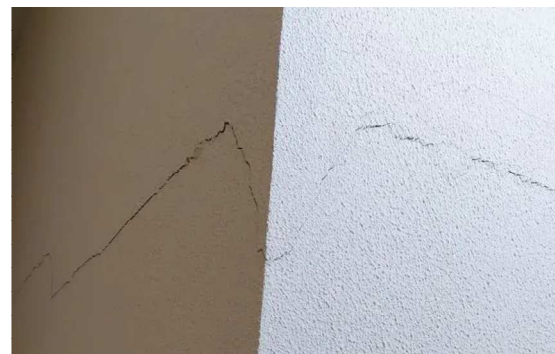
- 4.3. Трещины на стенах, потолке, поверхности шахт лифтов, поверхностях лестничных маршей:
- ЛК1: выше эт.4 трещина по стене,
 - ЛК1: эт.2,3 трещина по стене,
 - ЛК2: выше эт.4 по стене и потолку;
 - ЛК3 эт.1 трещины по стене шахты лифта,
 - ЛК3 эт.4 трещины по стене шахты лифта
 - ЛК4 выше эт.4 трещины по стене и потолку,
 - ЛК4 между эт.3 и 4 на стене,
 - ЛК5: трещины по стене шахты лифта

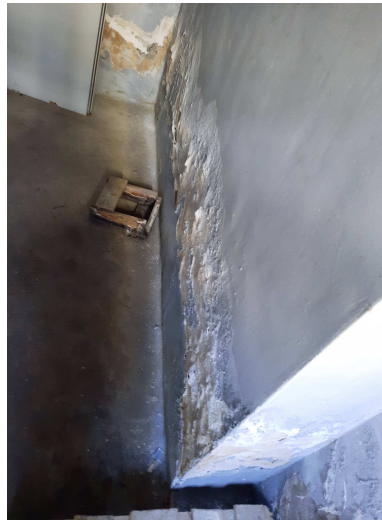
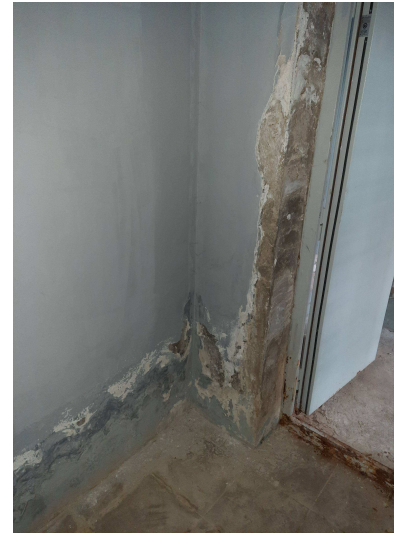
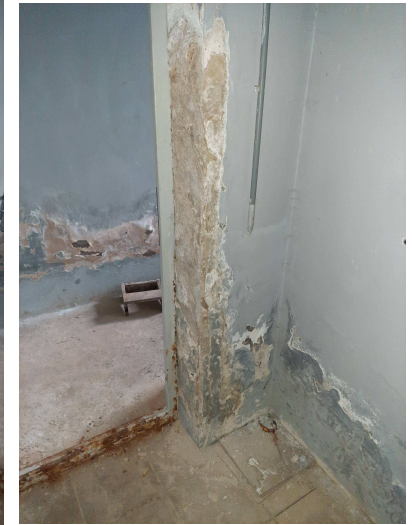
6.3.	Помещения ГРЩ и ВРУ автостоянки Находятся в аварийном состоянии (!) 1. Интенсивное увлажнение строительных конструкций (пол, стены, перегородки), частичное разрушение в результате циклов «заморозка – разморозка», отслоение штукатурки, трещины, плесень, высолы. При приемке дома уровень воды в помещениях составлял 7 см, произведена откачка и осушение пола. 2. Вентиляция не обеспечивается. 3. Двери и дверные коробки проржавели, состояние неудовлетворительное.

4. Не работает аварийное освещение.
Комплекс мероприятий по недопущению распространения воды (влаги) вглубь помещений.
Дополнительно целесообразно установить защитные козырьки над входами в помещения.

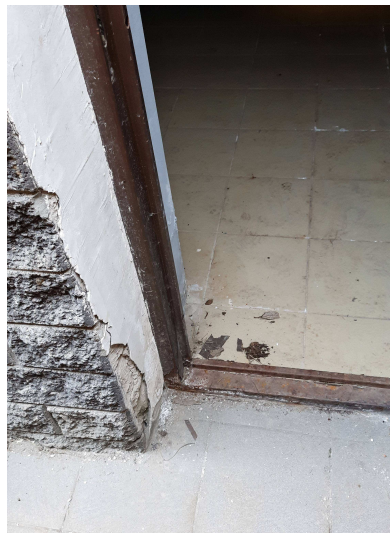
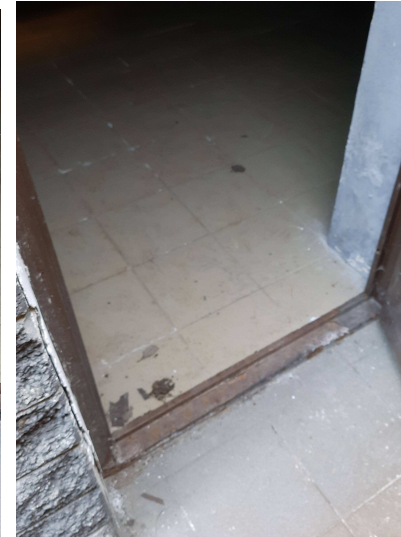
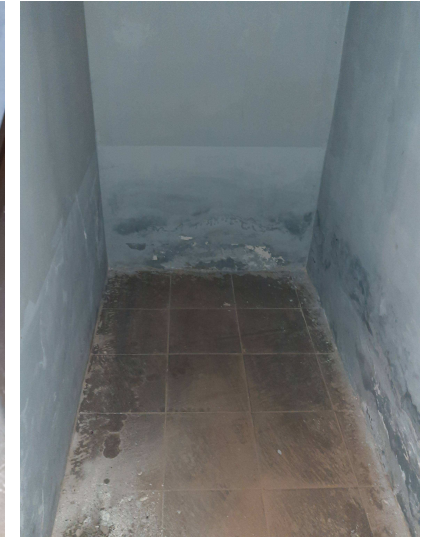
6.4. **Помещение водомерного узла и насосной станции.**
Находятся в аварийном состоянии (!)
1. Температурно-влажностный режим не соблюдается. Строительные конструкции переувлажняются, двери проржавели.
2. Отопление не используется.
3. Вентиляция принудительная исправна, но не используется, требуется регламент, чистка, повышение сопротивления изоляции.
4. Канализационный выпуск не герметичен, обильная протечка на оборудование насосной станции **питьевой воды**, коррозия.
5. Расширительный бак насосной станции неисправен.
6. Один из трех насосов повысительной станции SK-712 отключен, причина не установлена.

7. Дренажный насос в помещении ВУ
неисправен.
8. Аварийное освещение неисправно.

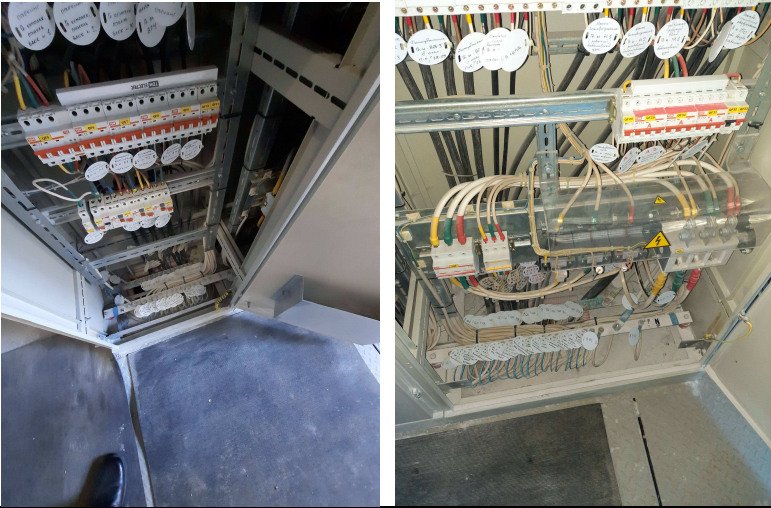
7. Электроустановка		
7.1.	Этажные электрощиты (давно) не обслуживались	Требуется обеспыливание и протяжка контактов
7.2.	ГРЩ и ВРУ автостоянки не обслуживались. 1. Требуется обеспыливание, протяжка контактов, чистка удаление коррозии ГЗШ. 2. Узел учета «Ввод 1» неисправен (замена трансформатора тока ?) 3. Средства изоляции и защиты, предупредительные таблички отсутствуют. 4. Огнетушители ОП-6 непригодны к использованию, просрочены

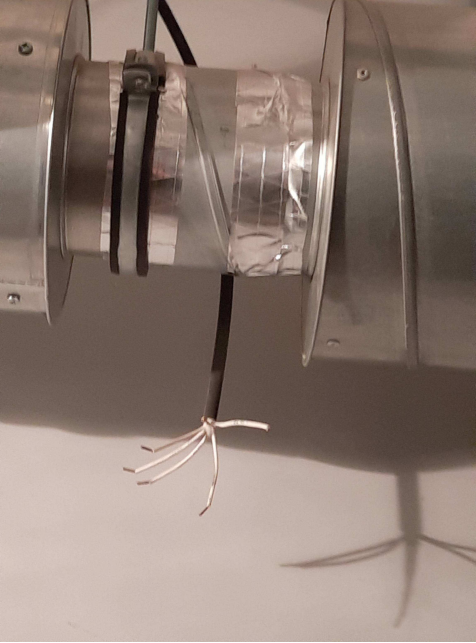
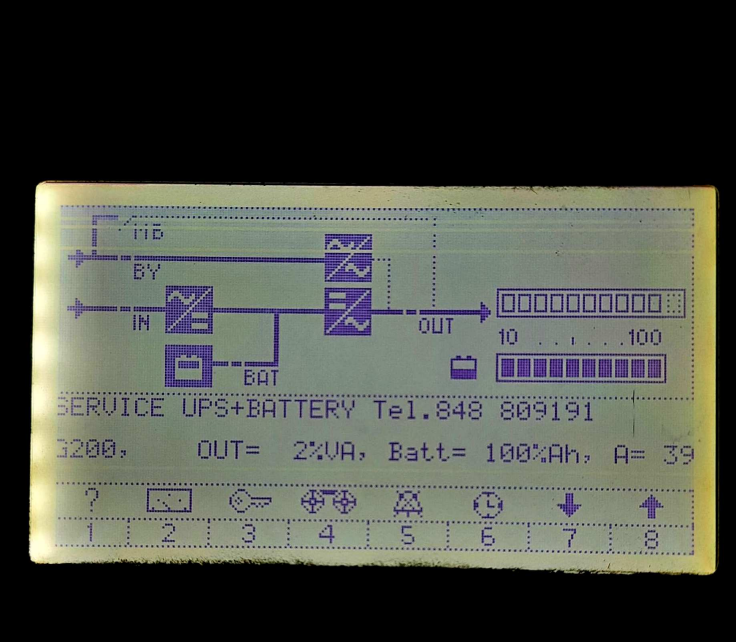
7.3.	Источник бесперебойного питания «RIELLO UPS МНТ 160». Проблема 1: В помещении не соблюдается температурно-влажностный режим. Твезд – 27-29°C (допустимо до 25°C). Причина: Неисправность вентиляции, работает только вытяжная, приточная отключена. Требуется: чистка фильтра, замена датчика температуры, проверка работы калорифера. Проблема 2: Превышение допустимого уровня шума на расстоянии 1 м - 76 дБ (допустимо 68 дБ). Причина: Щит управления и щит батарейный требуют обеспыливания. Необходима чистка «шумящих» куллеров. В контроллере имеется неснятая ошибка А-39 (из истории: возникла при сбое питания в ноябре 2025 г.), на работу не влияет

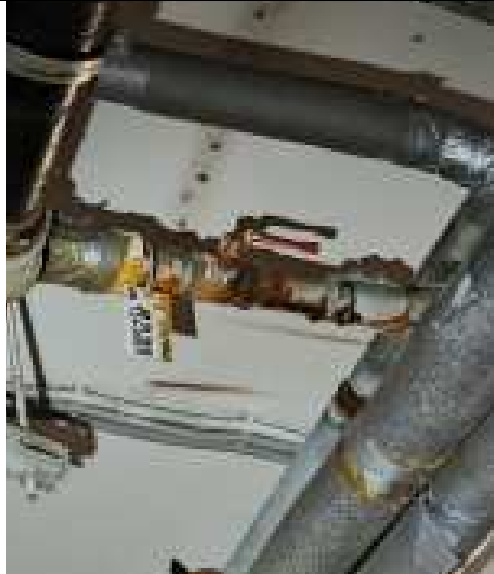
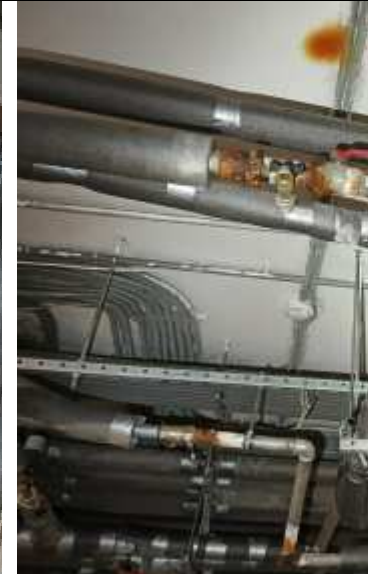
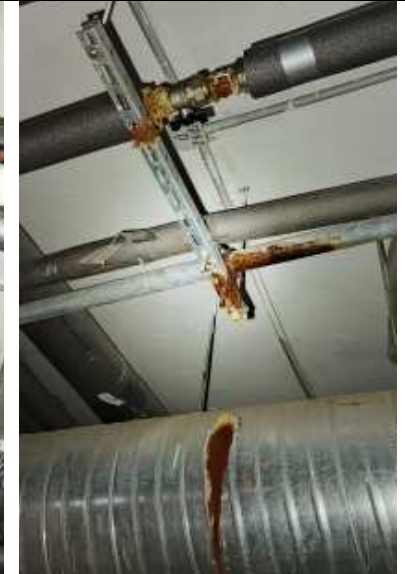
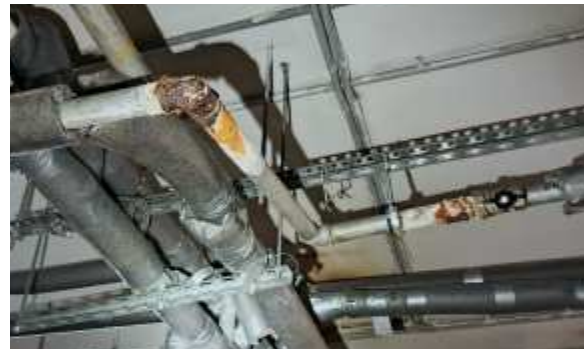
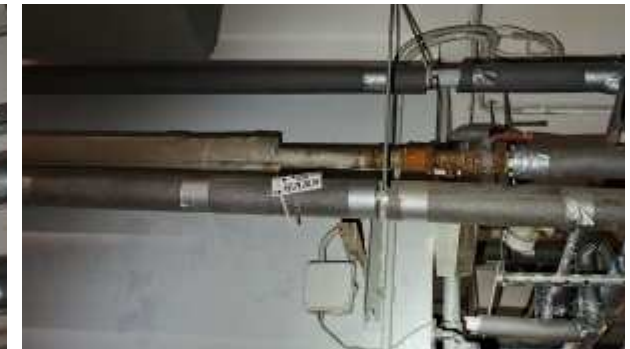
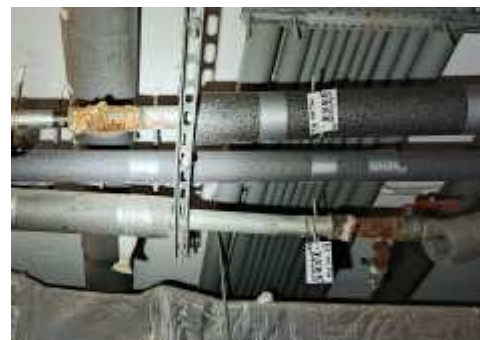
8.	Система ХВС
8.1.	<p>Коррозия с частичным разрушением, установлены ремонтные хомуты. Требуется замена участков трубопроводов, фитингов и арматуры.</p> <ul style="list-style-type: none">– Пом.дежурного: язвенная коррозия резьбы сгона стояка (капельная течь).– М/м 10 стояк кв.6: язвенная коррозия резьбы (капельная течь).– М/м 5 стояк кв.5: язвенная коррозия стояка (установлены рем.хомуты, подтёки через перекрытие).– М/м 12-13: язвенная коррозия розлива (установлены рем.хомуты).– М/м 14 стояк кв.4: язвенная коррозия резьбы (установлены рем.хомуты).– М/м 15: язвенная коррозия розлива(установлены рем.хомуты).– М/м 16 стояк кв.18: коррозия резьбы.– М/м 17 стояк кв.19: язвенная коррозия резьбы (установлены рем.хомуты).– М/м 19 на стояке глубокая коррозия резьбы сгона, утечка.– М/м 20 на стояке глубокая коррозия резьбы сгона.– М/м 37 на стояке кв.20 глубокая коррозия резьбы сгона.– М/м 39 на стояке глубокая коррозия резьбы сгона.– М/м 40 стояк кв.36 язвенная коррозия резьбы (установлены рем.хомуты).– М/м 42 глубокая коррозия крана Ду50.– Стояк кв.41 глубокая коррозия резьбы сгона.

- Стояк кв.38 язвенная коррозия резьбы (установлены рем.хомуты).
- Стояк кв.39 язвенная коррозия резьбы и участка стояка до перекрытия (установлены рем.хомуты) .
- М/м 49 на стояке кв.52 глубокая коррозия резьбы сгона.
- Требуется замена отключающей арматуры розлива Ду50 в районе опуска из котельной.
- М/м 51 стояк кв.57 язвенная коррозия резьбы (установлены рем.хомуты).
- М/м 51 стояк кв.57 язвенная коррозия резьбы (установлены рем.хомуты).
- Стояк кв.54 глубокая коррозия резьбы и участка стояка от розлива до отключающей арматуры.
- М/м 58 стояк кв.71 глубокая коррозия резьбы и участка стояка от розлива до перекрытия.
- М/м 68 стояк кв.73 глубокая коррозия резьбы.

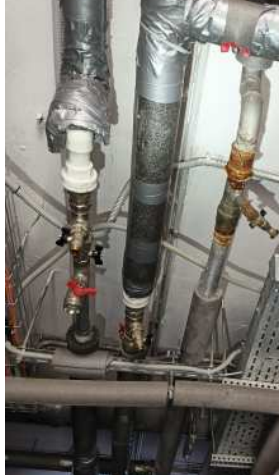
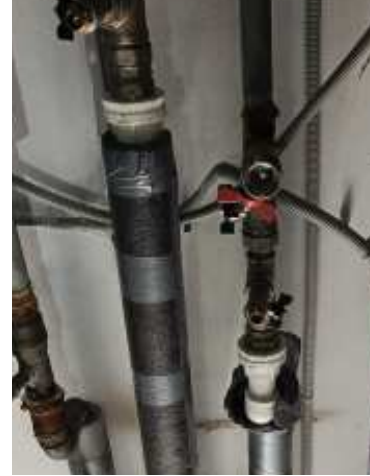
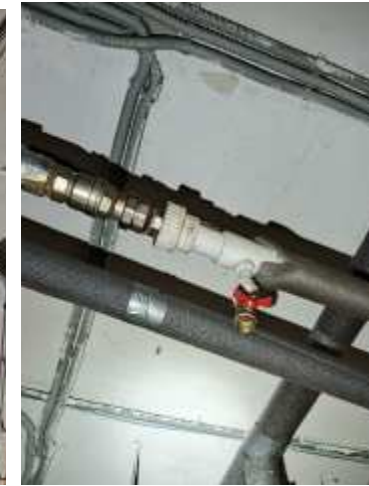
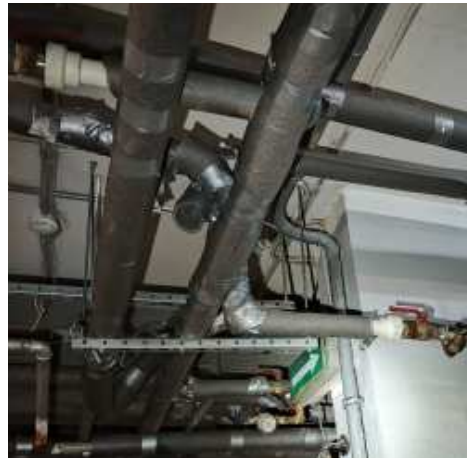
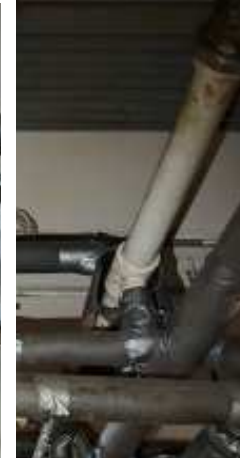
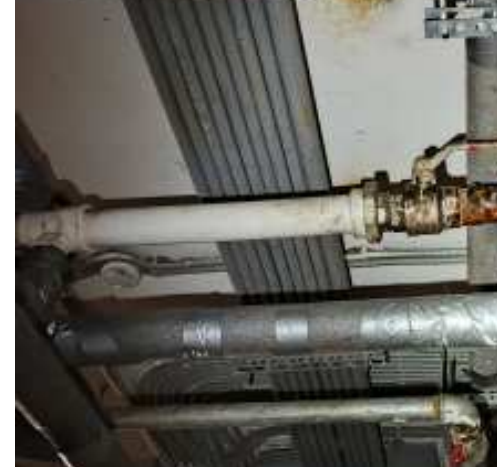
- 8.2. Стальной трубопровод заменен на трубопровод PPR с недопустимыми характеристиками горючести (нарушение п.8.1.2. СП 113.13330.2023)
- М/м 17-20 участок розлива заменён на трубопровод PPR.
 - М/м 39 участок розлива заменён на трубопровод PPR.
 - М/м 56-59 участок розлива заменён на трубопровод PPR.

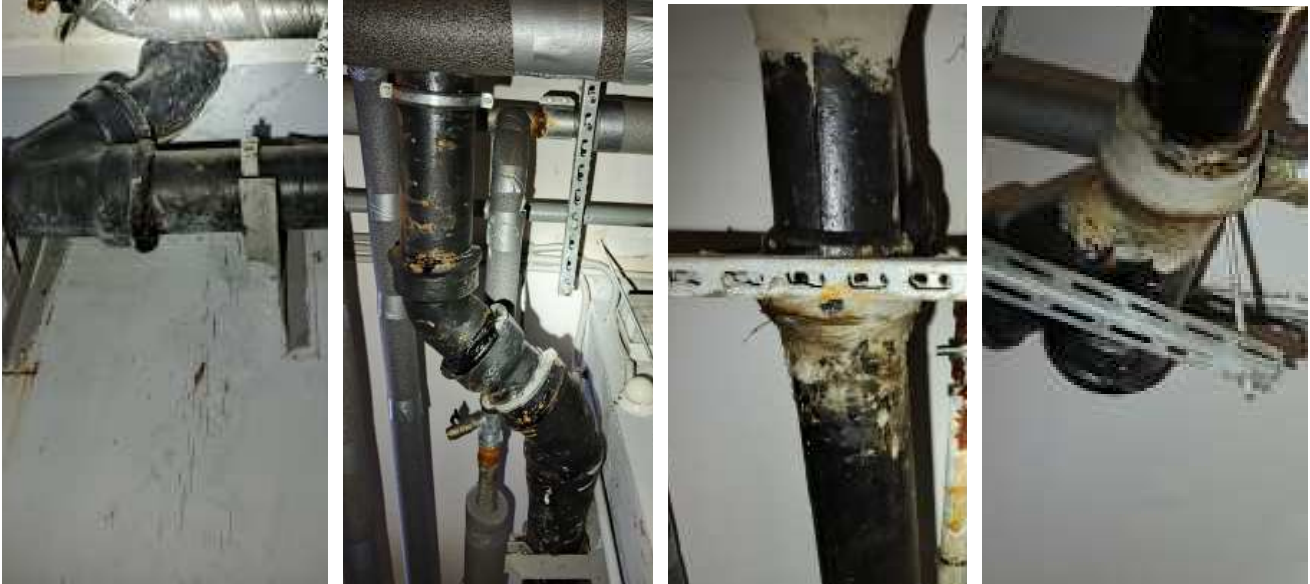
10.	Теплоизоляция трубопроводов	
10.1.	Требуется ремонт и замена теплоизоляции трубопроводов водоснабжения в подвале в объеме 15%	
11.	Системы канализации и внутреннего дренажа	
11.1.	Стояки бытовой канализации Ст. К1 № 4, 7, 10, 14, 29 – течь из раструбов, требуется перечеканка раструбов.

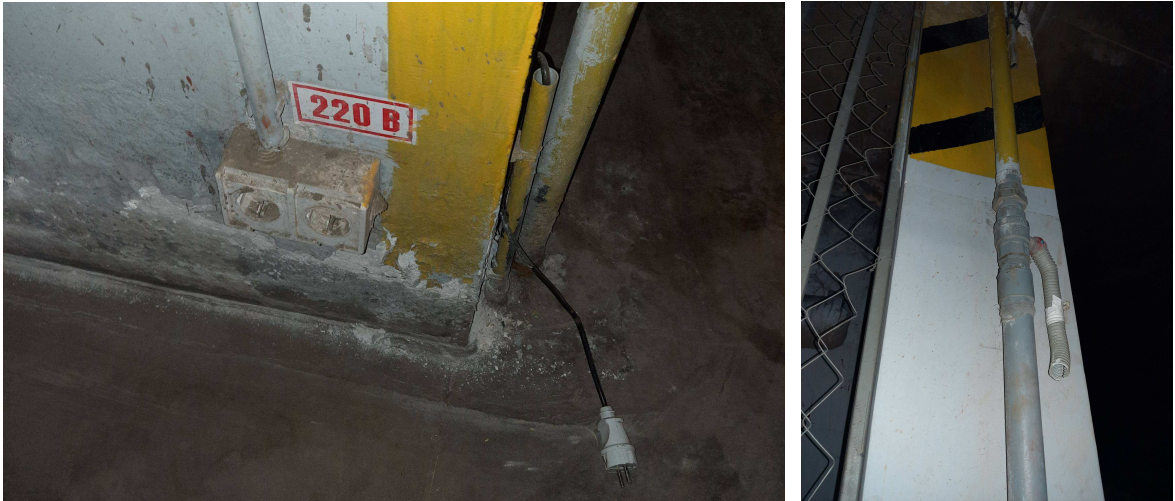
11.2.	<p>Внутренний дренаж автостоянки Проблема: Интенсивное увлажнение нижней части стен и внутренних перегородок в подземной автостоянке, вода фильтрует вверх по стенам и перегородкам. Причина 1: Намокание слоя теплоизоляции под плавающим бетонным полом. Причина 2: Система внутреннего дренажа частично в неисправном состоянии. Часть розеток непригодна. Требуется замена: обратные клапаны - 3 шт. шаровые краны – 3 шт.</p> <p>Дополнительно необходимо активнее использовать системы отопления и вентиляции автостоянки</p>

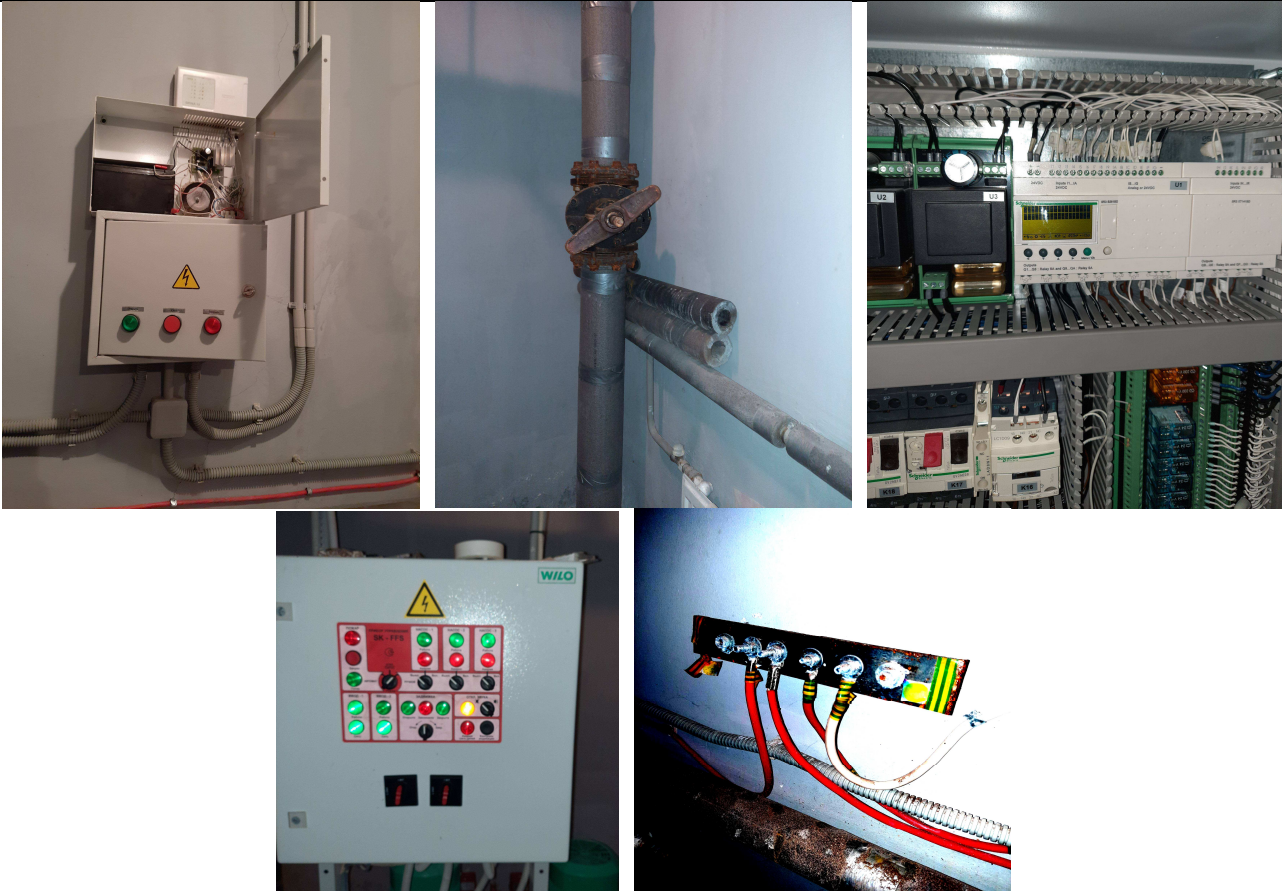
16.3.	ВПВ и пожарная насосная станция Неисправное состояние (!) 1. Отсутствуют батареи СКАТ. 2. Неисправна задвижка на подаче после насосной станции 3. Неисправен контроллер насосной станции (логическое реле с блоком расширения) 4. Недопустимая коррозия заземляющей шины
