А К Т
общего осмотра многоквартирного дома

196620, Санкт-Петербург, г.Пушкин, тер.Гуммолосары, ул.Анциферовская, д.12 лит.А

ООО «Управляющая компания «Северо-Запад» с 01.03.2026 г.

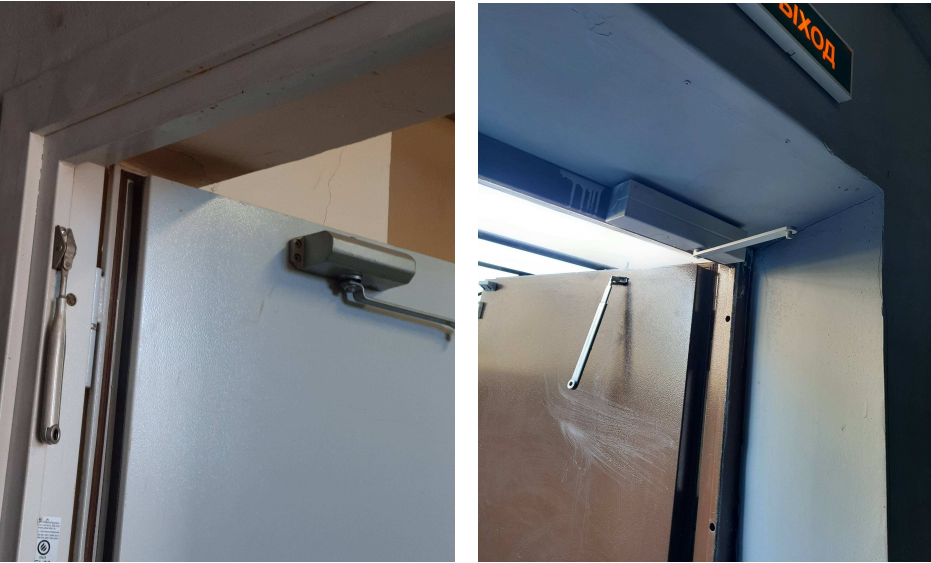
3.2.	Доводчики Неисправны 2 шт. для дверей технических помещений

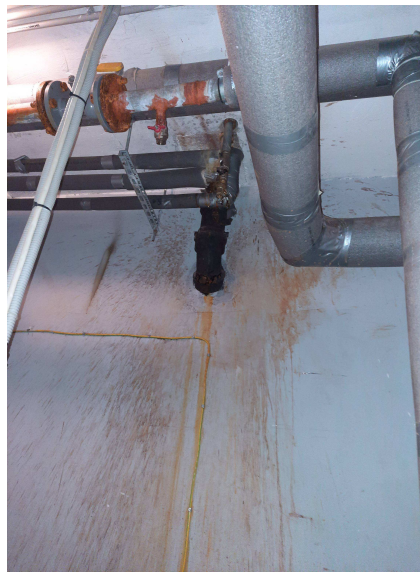
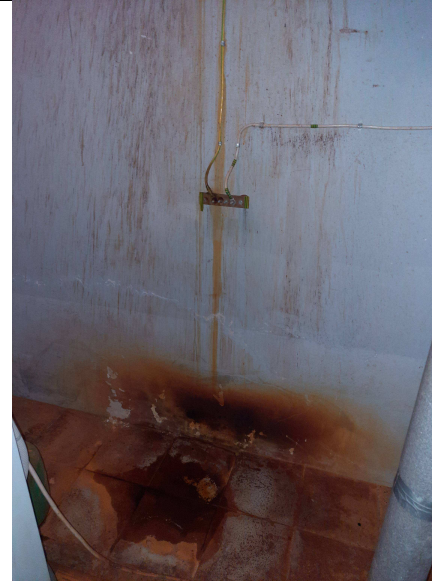
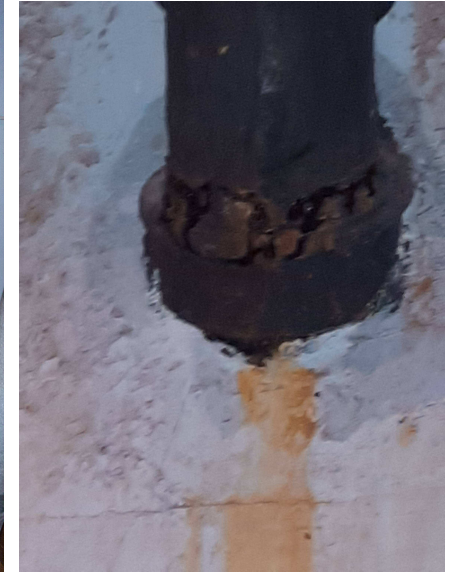
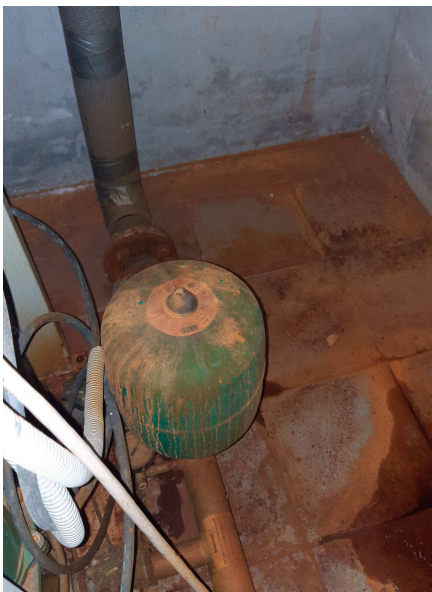
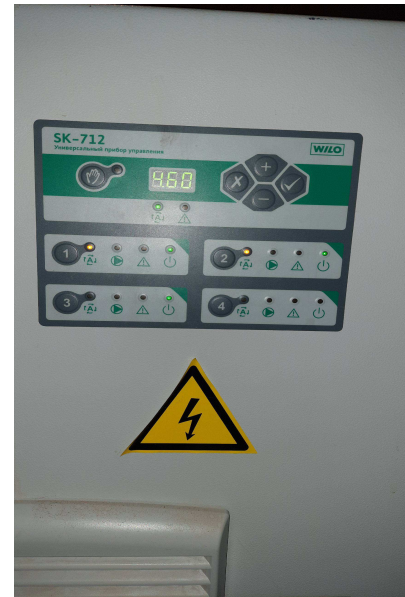
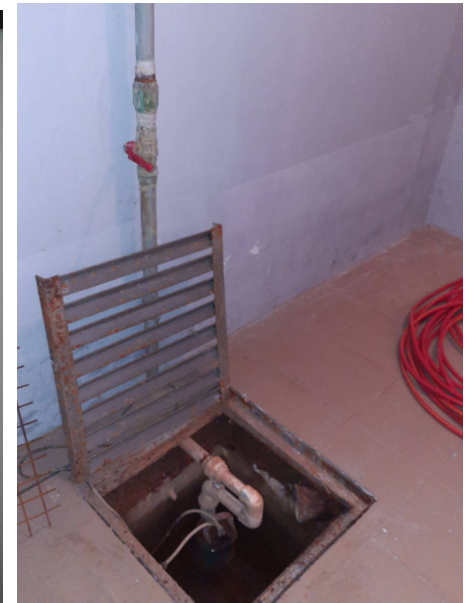
6.4. **Помещение водомерного узла и насосной станции.**
Находятся в аварийном состоянии (!)
1. Температурно-влажностный режим не соблюдается. Строительные конструкции переувлажняются, двери проржавели.
2. Отопление не используется.
3. Вентиляция принудительная исправна, но не используется, требуется регламент, чистка, повышение сопротивления изоляции.
4. Канализационный выпуск не герметичен, обильная протечка на оборудование насосной станции **питьевой воды**, коррозия.
5. Расширительный бак насосной станции неисправен.
6. Один из трех насосов повысительной станции SK-712 отключен, причина не установлена.

7. Дренажный насос в помещении ВУ
неисправен.
8. Аварийное освещение неисправно.

6.5. Требуется реконструкция водомерного узла

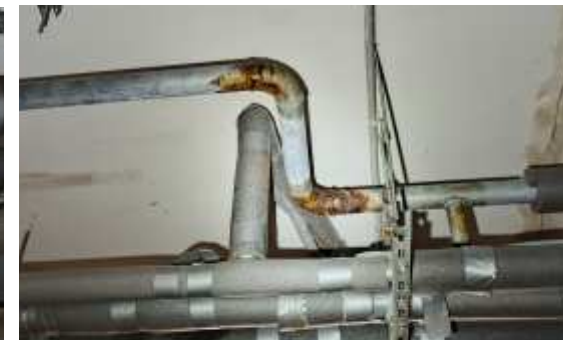
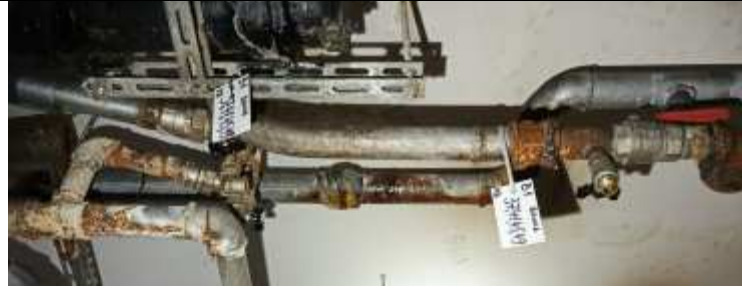
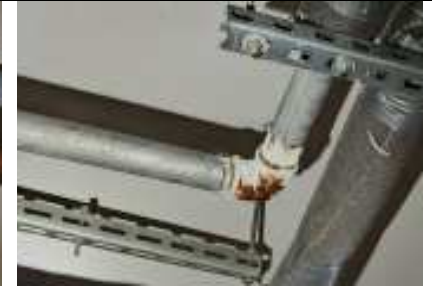
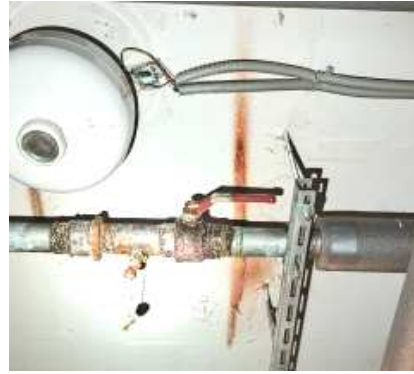
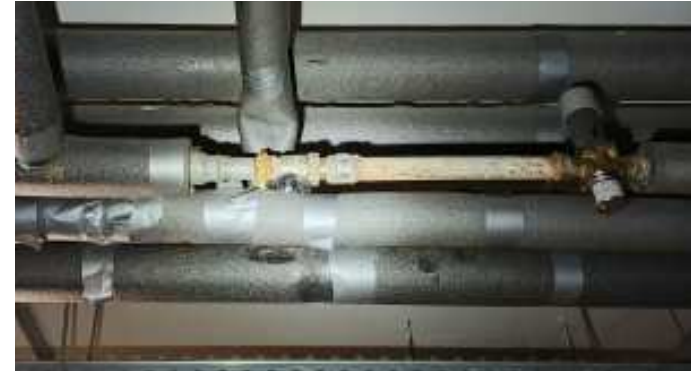
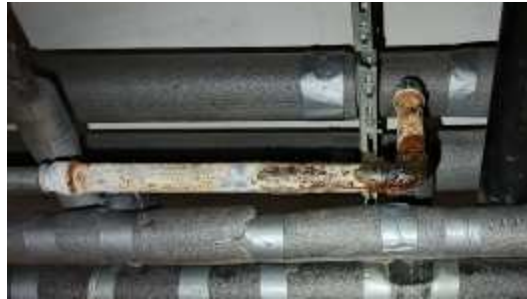
8.	Система ХВС
8.1.	<p>Коррозия с частичным разрушением, установлены ремонтные хомуты. Требуется замена участков трубопроводов, фитингов и арматуры.</p> <ul style="list-style-type: none">– Пом.дежурного: язвенная коррозия резьбы сгона стояка (капельная течь).– М/м 10 стояк кв.6: язвенная коррозия резьбы (капельная течь).– М/м 5 стояк кв.5: язвенная коррозия стояка (установлены рем.хомуты, подтёки через перекрытие).– М/м 12-13: язвенная коррозия розлива (установлены рем.хомуты).– М/м 14 стояк кв.4: язвенная коррозия резьбы (установлены рем.хомуты).– М/м 15: язвенная коррозия розлива(установлены рем.хомуты).– М/м 16 стояк кв.18: коррозия резьбы.– М/м 17 стояк кв.19: язвенная коррозия резьбы (установлены рем.хомуты).– М/м 19 на стояке глубокая коррозия резьбы сгона, утечка.– М/м 20 на стояке глубокая коррозия резьбы сгона.– М/м 37 на стояке кв.20 глубокая коррозия резьбы сгона.– М/м 39 на стояке глубокая коррозия резьбы сгона.– М/м 40 стояк кв.36 язвенная коррозия резьбы (установлены рем.хомуты).– М/м 42 глубокая коррозия крана Ду50.– Стояк кв.41 глубокая коррозия резьбы сгона.

- Стояк кв.38 язвенная коррозия резьбы (установлены рем.хомуты).
- Стояк кв.39 язвенная коррозия резьбы и участка стояка до перекрытия (установлены рем.хомуты) .
- М/м 49 на стояке кв.52 глубокая коррозия резьбы сгона.
- Требуется замена отключающей арматуры розлива Ду50 в районе опуска из котельной.
- М/м 51 стояк кв.57 язвенная коррозия резьбы (установлены рем.хомуты).
- М/м 51 стояк кв.57 язвенная коррозия резьбы (установлены рем.хомуты).
- Стояк кв.54 глубокая коррозия резьбы и участка стояка от розлива до отключающей арматуры.
- М/м 58 стояк кв.71 глубокая коррозия резьбы и участка стояка от розлива до перекрытия.
- М/м 68 стояк кв.73 глубокая коррозия резьбы.

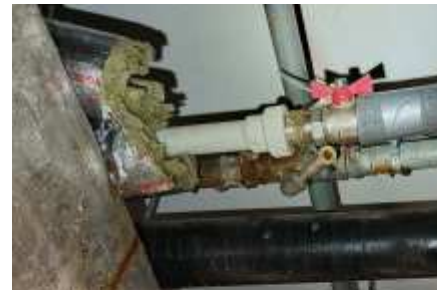
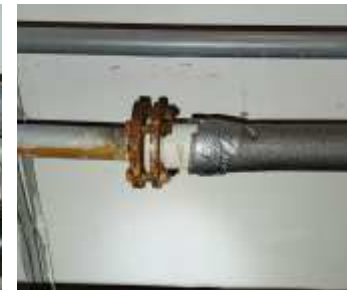
- 8.2. Стальной трубопровод заменен на трубопровод PPR с недопустимыми характеристиками горючести (нарушение п.8.1.2. СП 113.13330.2023)
- М/м 17-20 участок розлива заменён на трубопровод PPR.
 - М/м 39 участок розлива заменён на трубопровод PPR.
 - М/м 56-59 участок розлива заменён на трубопровод PPR.

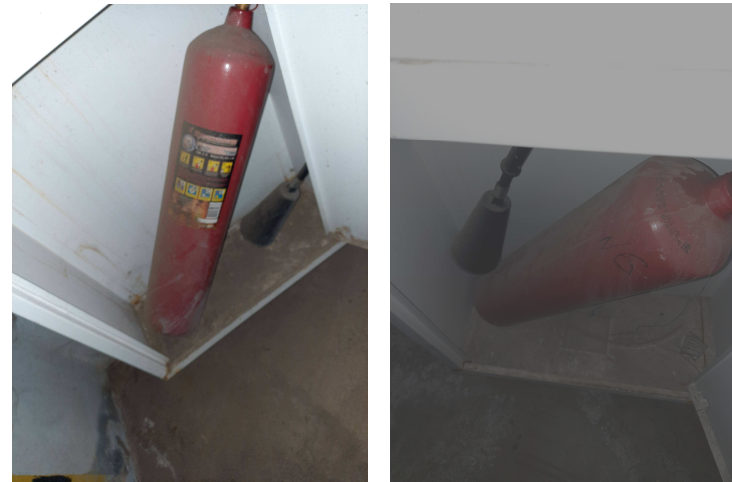
16.4. В пожарных шкафах размещены вместо огнетушителей ОП-6 огнетушители ОУ-5, непригодные к использованию с просроченными сроками заправки (!)

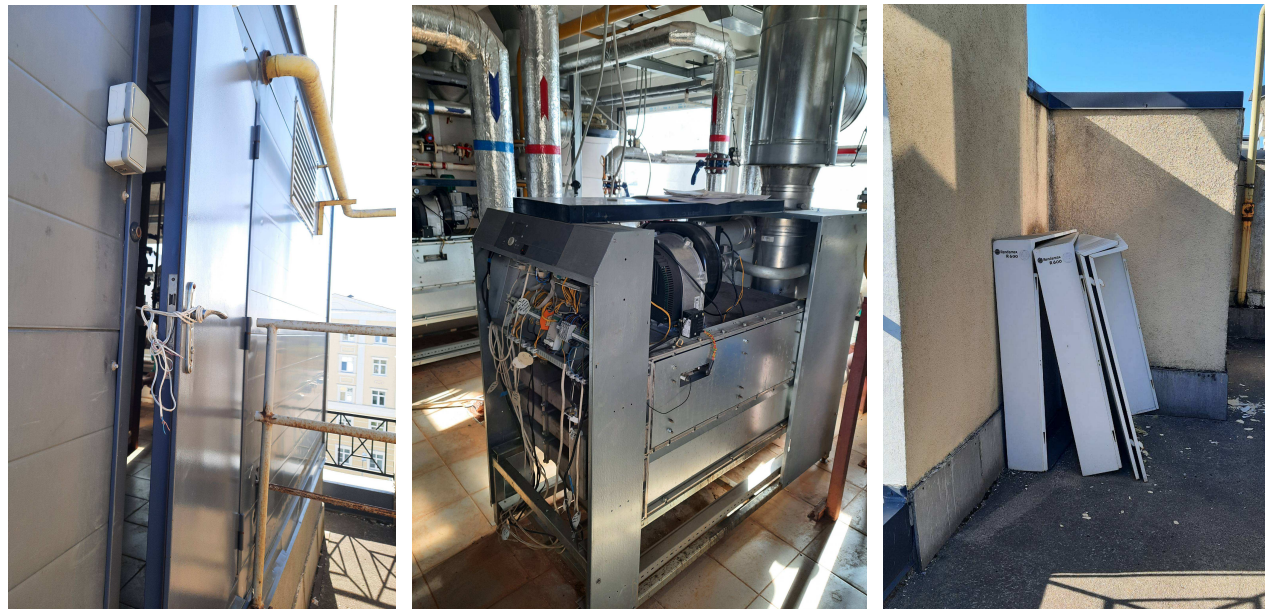
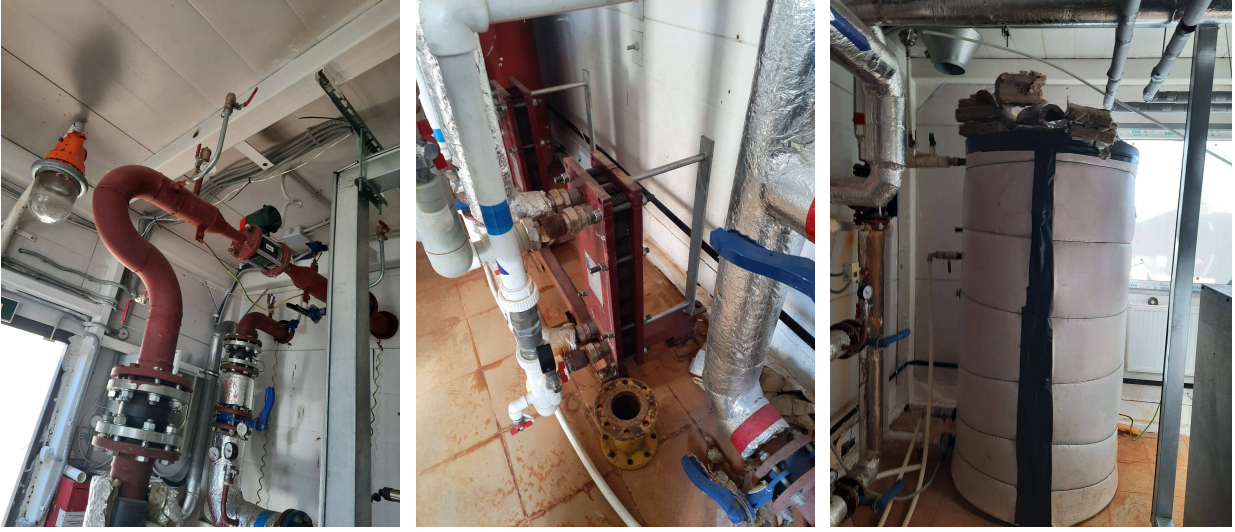
17.1. Помещение котельной.

Причины:

1. Привод вентиляционной решетки неисправен.
 2. Накопительный бак ГВС BUDERUS нарушена теплоизоляция (на фото восстановлена в процессе приемки дома).
 3. Отсутствует теплоизоляция теплообменников.
 4. Частично демонтирована теплоизоляция с трубопроводов.
- Дополнительно: аварийное освещение и освещение перед входом не работают
